INFORME

Imágenes documentadas el día sábado 6/04/2013 en la estación de bombeo del reservorio cuyo mantenimiento está a cargo de la firma que dirige el supermercado Walmart.

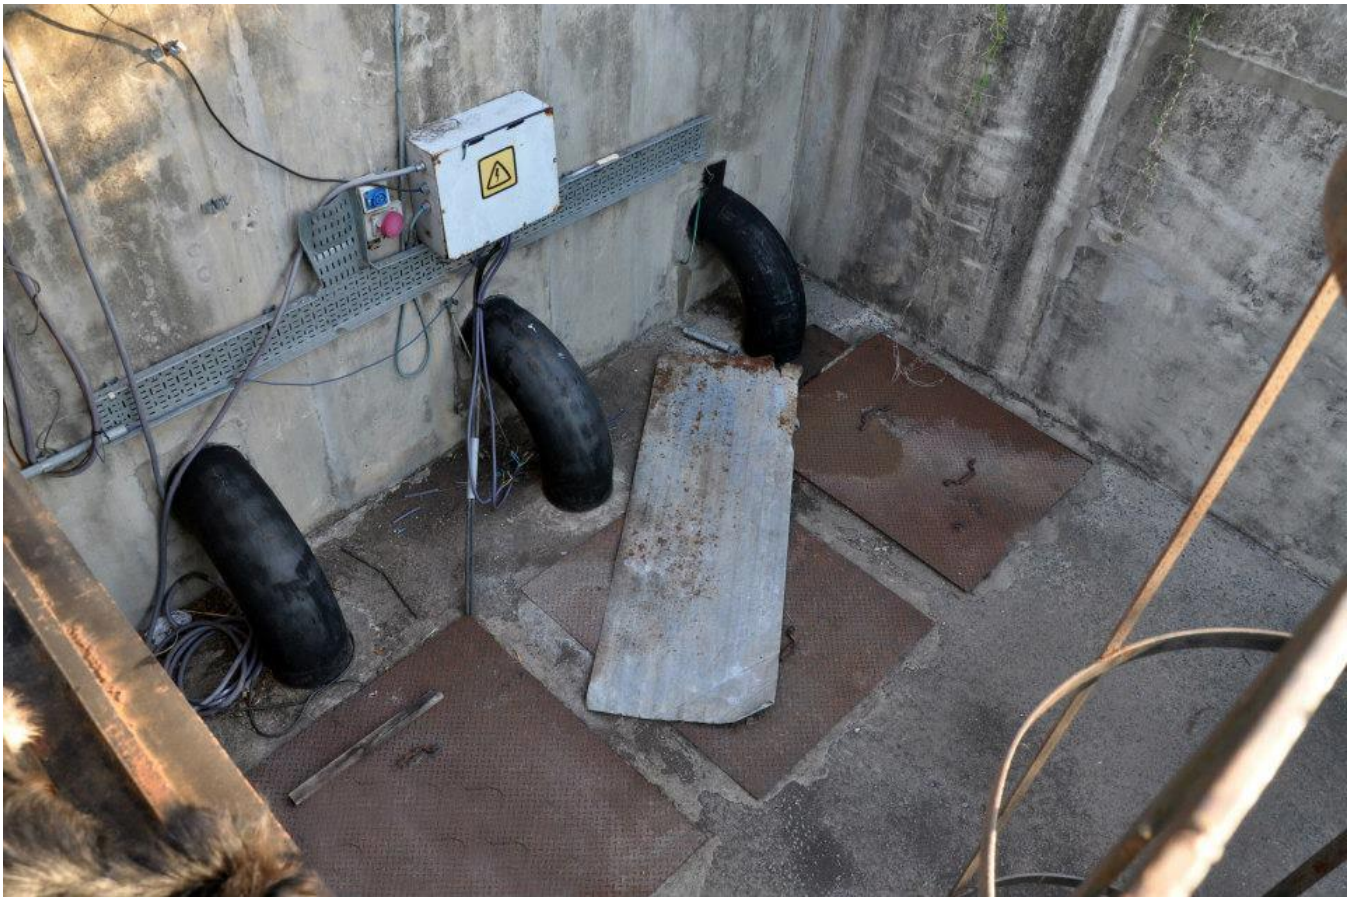
1-La estación de bombeo estaba originalmente diseñada y construida con la capacidad para el funcionamiento de 3 bombas.

En la actualidad solo existe una única bomba en estado operativo.

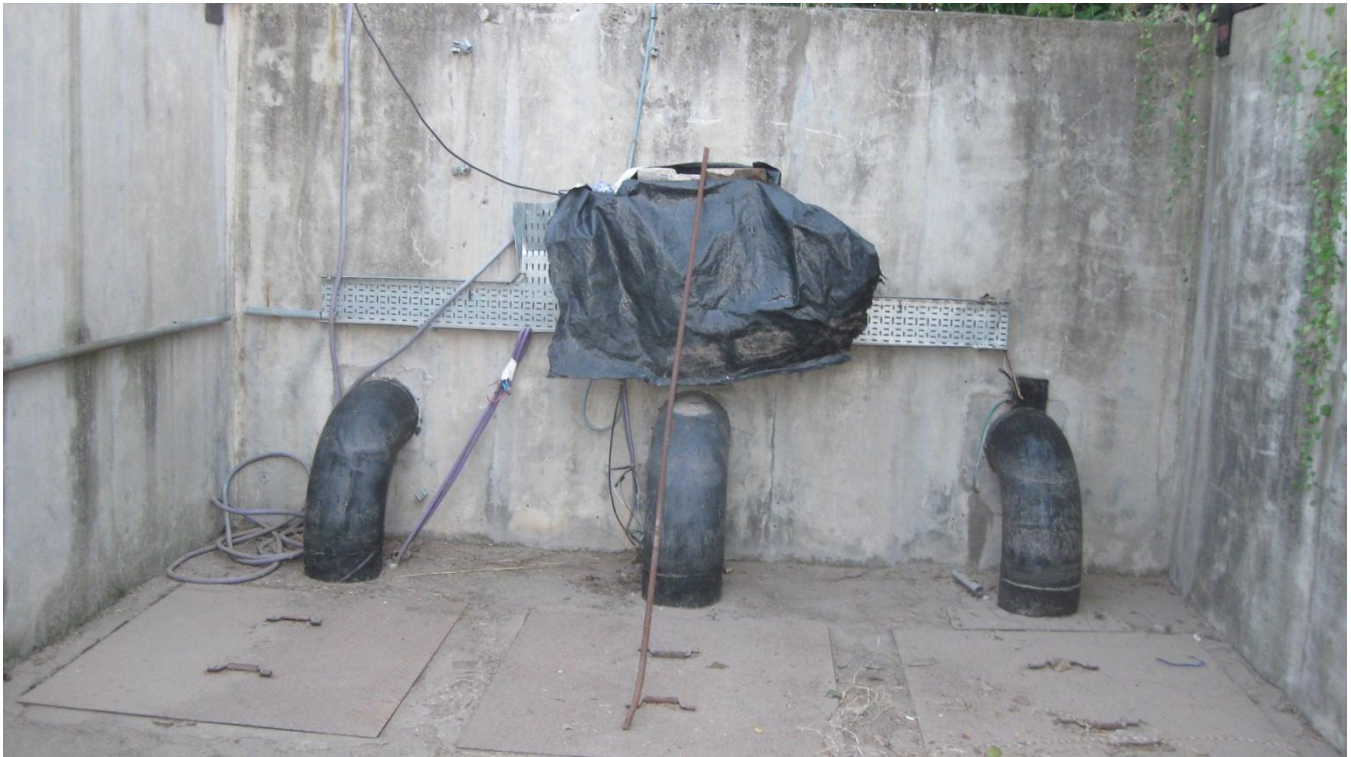
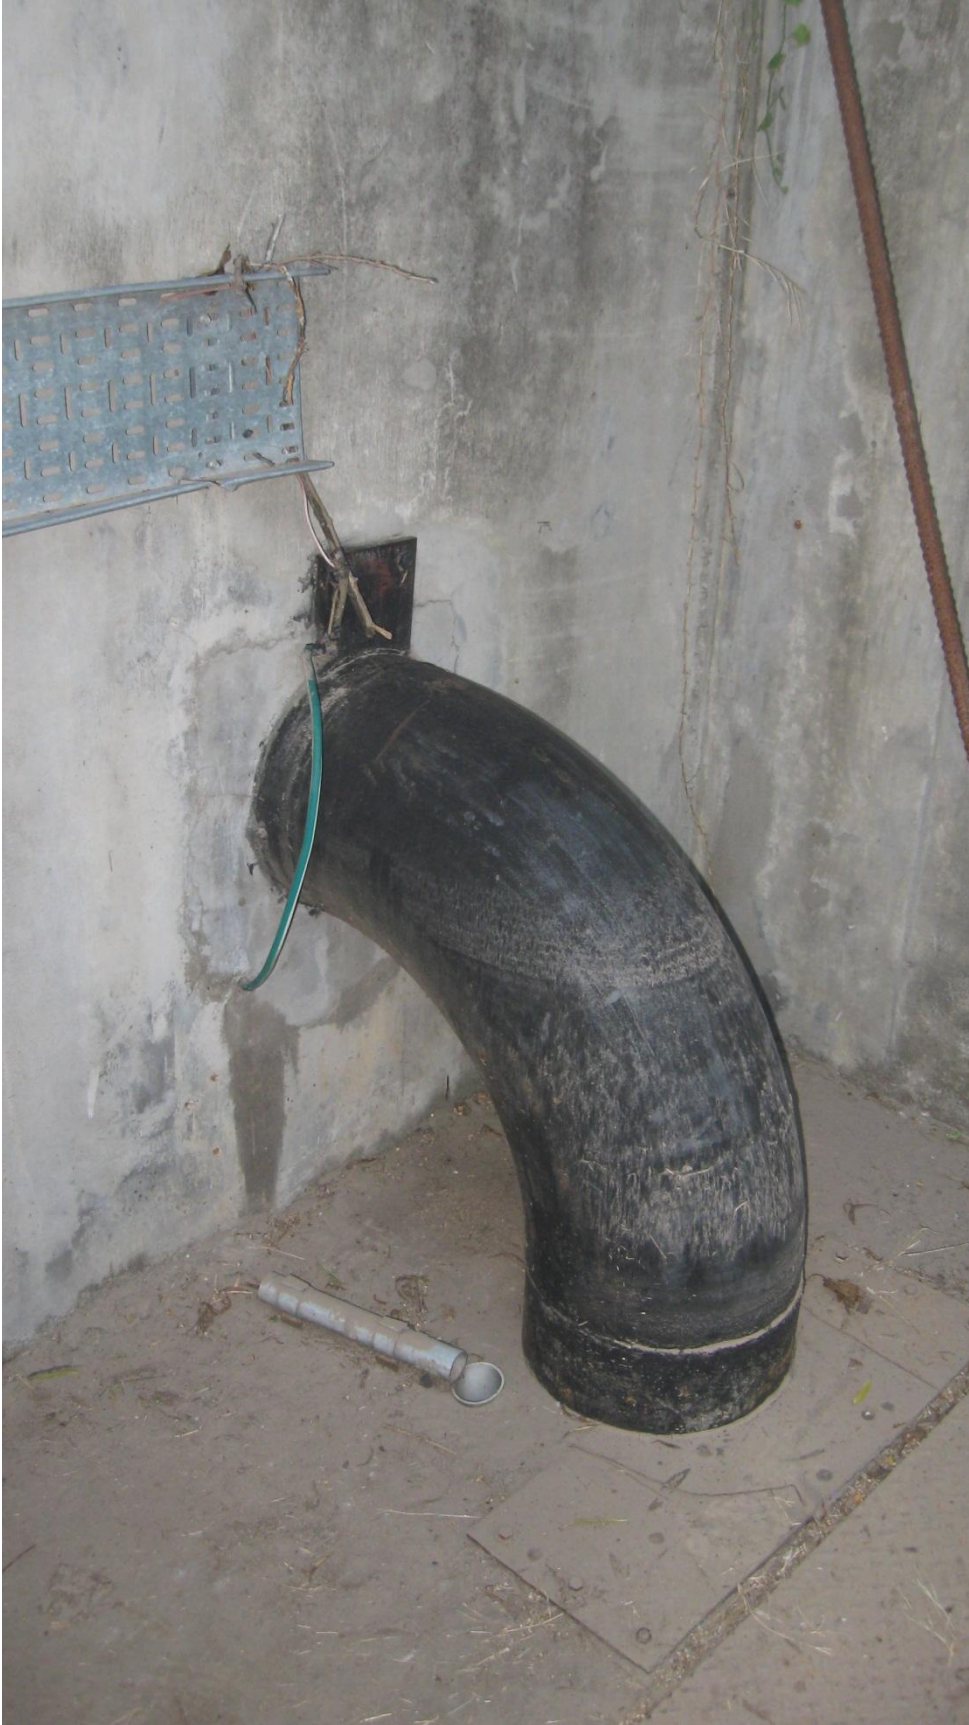
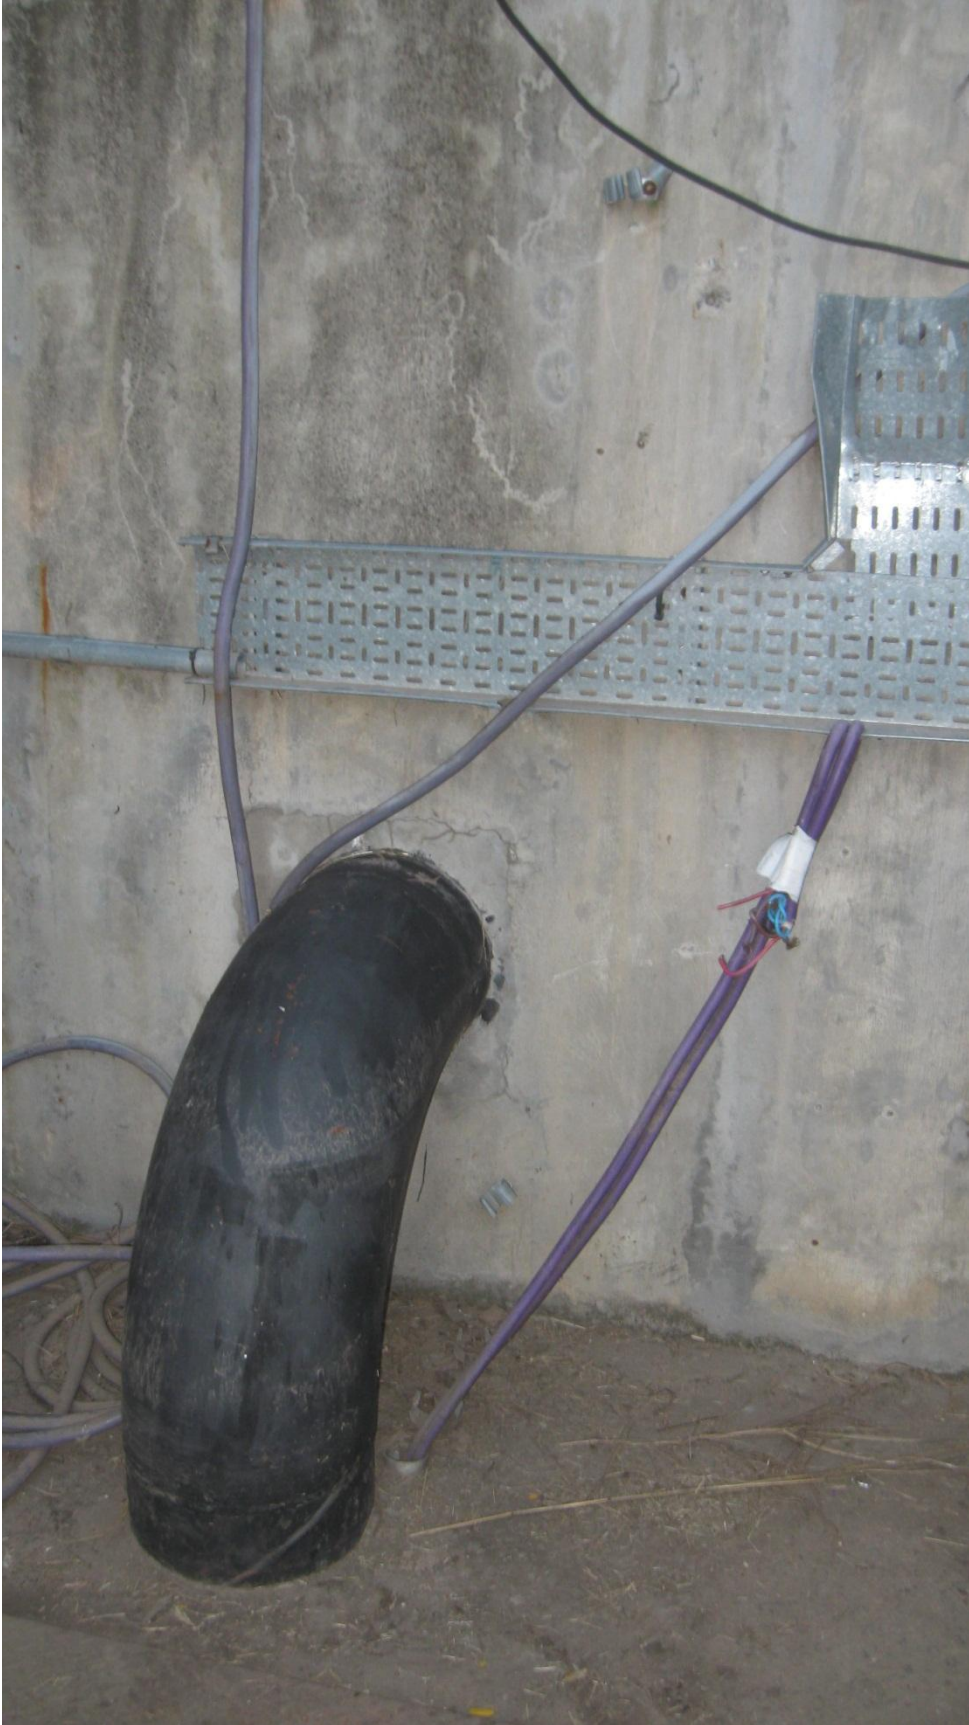
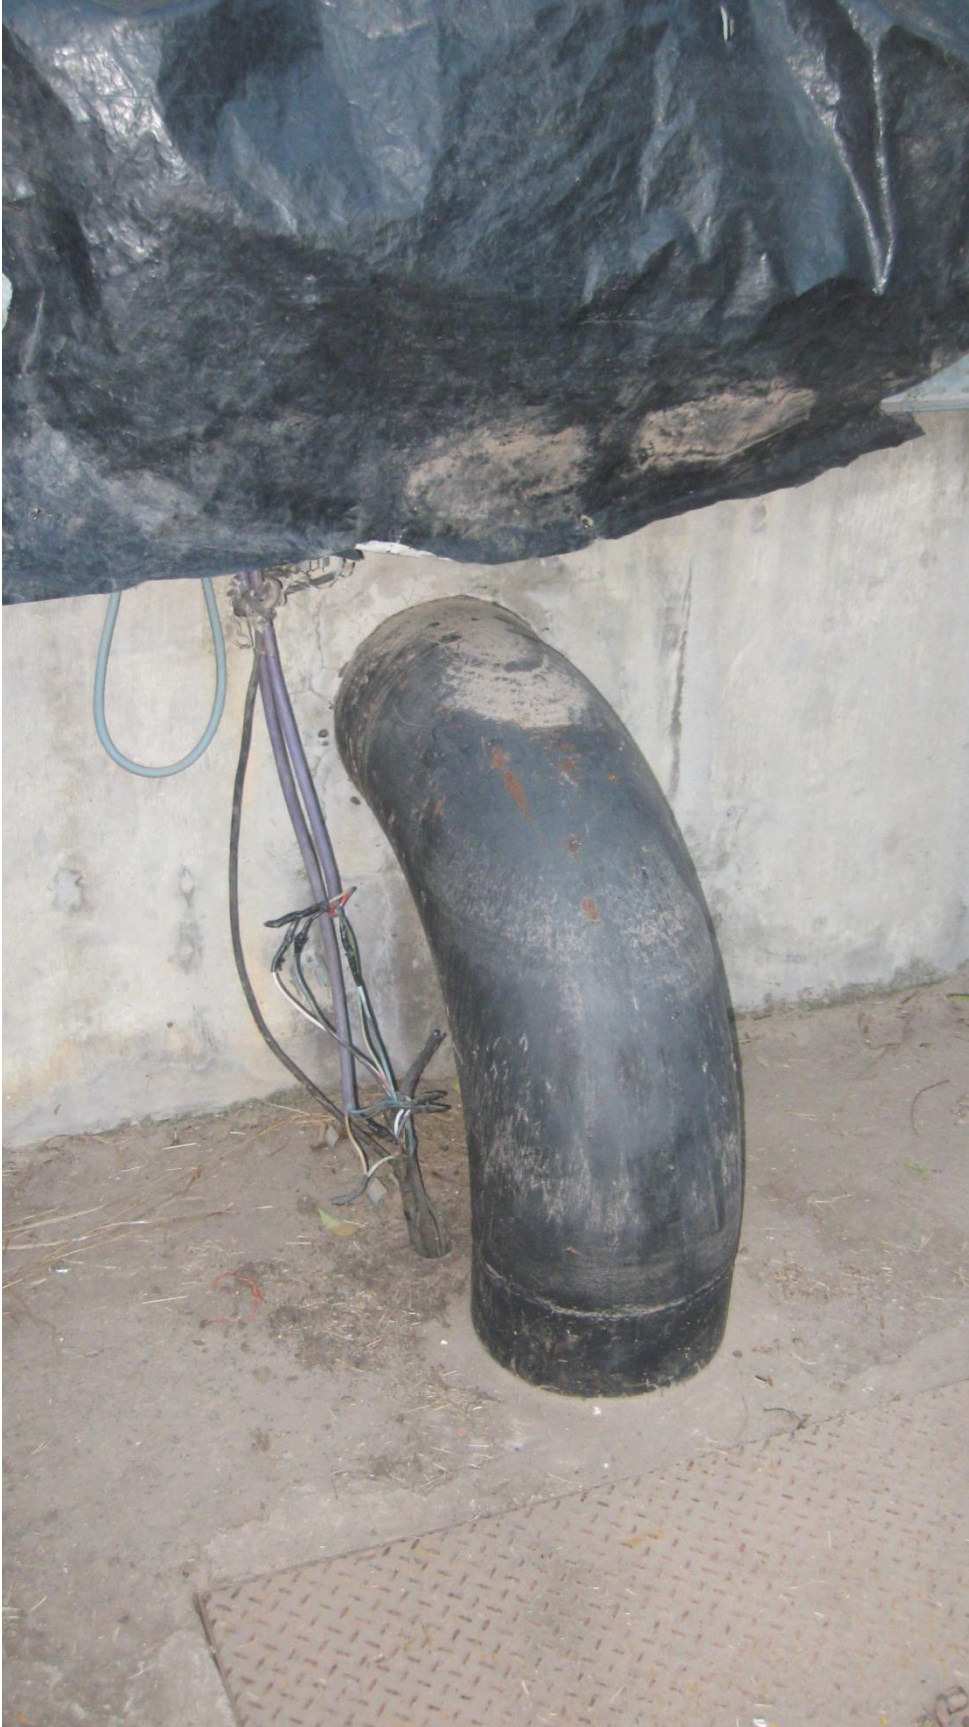
2- Como podrán constatar en las 3 imágenes siguientes, la única bomba operativa es la del medio, ya que la de la derecha se encuentra completamente desconectada del circuito de alimentación eléctrico, y a simple vista la bomba de la izquierda presenta sus 2 cables de alimentación "Sintenac" de 6 mm desconectados y atados precariamente a la bandeja porta cable.

Observen los orificios de los pases de losa en el piso, los que solo están ocupados por cables funcionales y operativos en el caso de la bomba del medio, lo que denota la desconexión de las bombas izquierda y derecha del circuito.

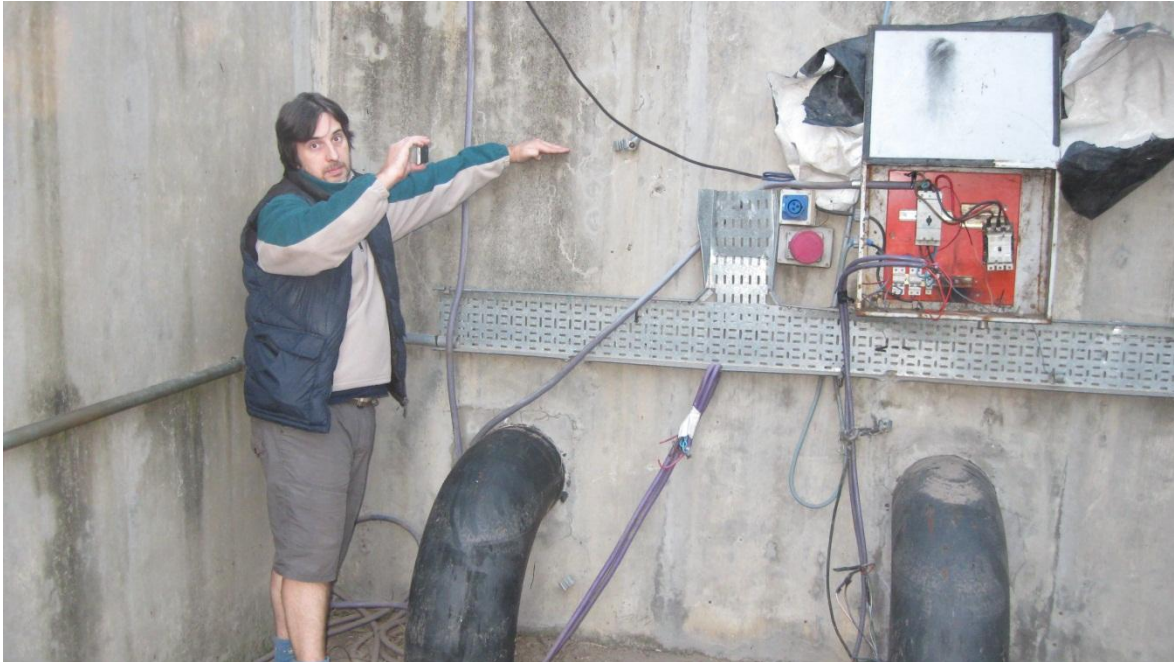
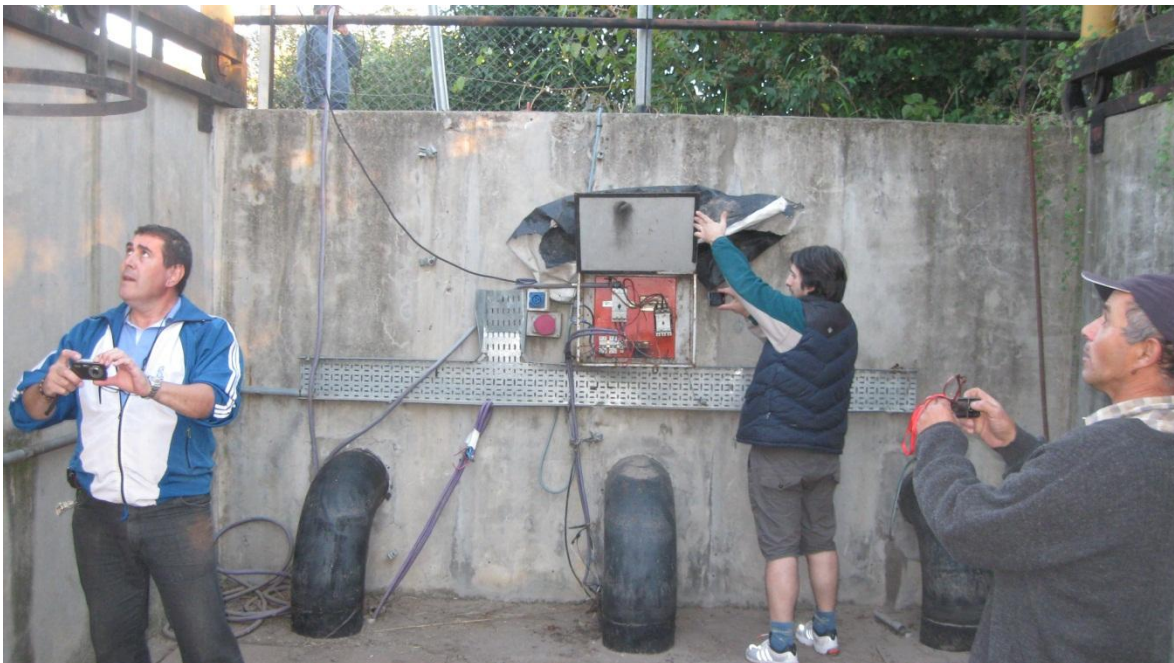
3-En estas imágenes podemos evidenciar el nivel máximo alcanzado por las aguas el día de las precipitaciones. El mismo está siendo señalado por uno de los vecinos damnificados miembro de la comitiva que inspeccionó el sitio. Es incomprensible la ubicación del tablero eléctrico en ese lugar, ya que las aguas lo sumergieron haciendo imposible su operatividad aunque el encargado correspondiente se hubiera encontrado en su puesto. Dicho tablero debería estar ubicado sobre la cota de nivel máxima del terraplén de embalse y dentro de una cabina y sala de máquinas estanca.

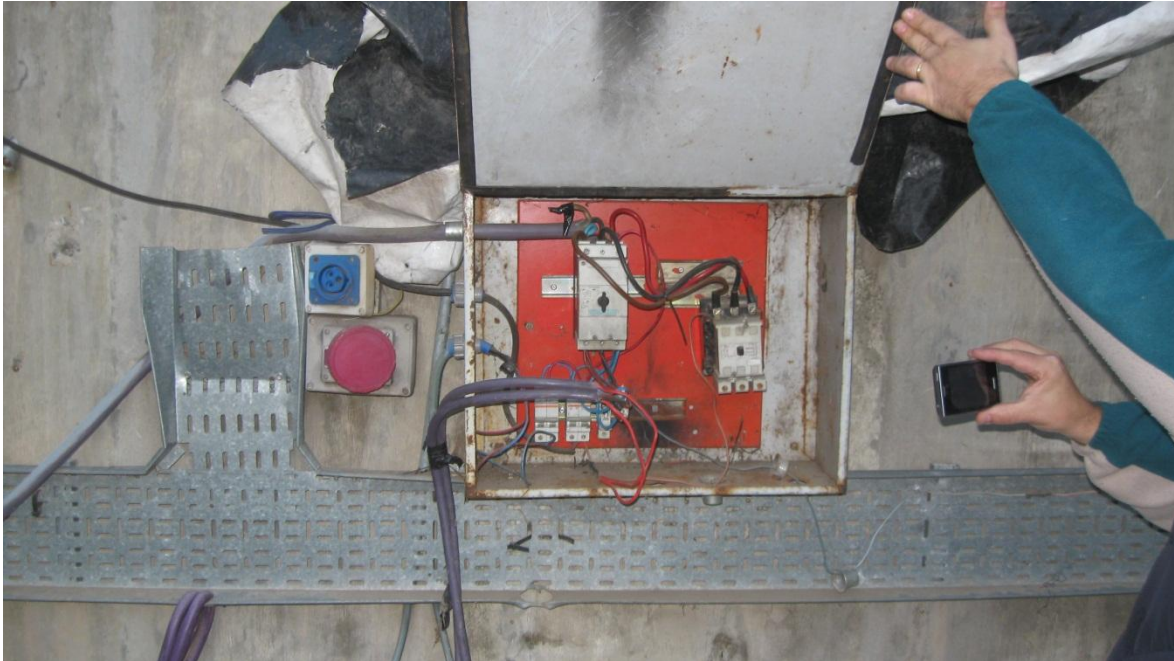
4- Es notoria la precariedad del cableado existente dentro del tablero principal. Los guardamotores y llaves de corte presentan un notable deterioro, las conexiones denuncian mantenimiento no idóneo, el gabinete que debería ser estanco carece de dicha propiedad por el deterioro de su carcasa y tapa las cuales presentan un amplio estado de oxidación y deformidad, a tal punto que se ha intentado aislarlo hidráulicamente con una membrana de polietileno. Todo el conjunto evidencian una antigua y amplia falta de mantenimiento.

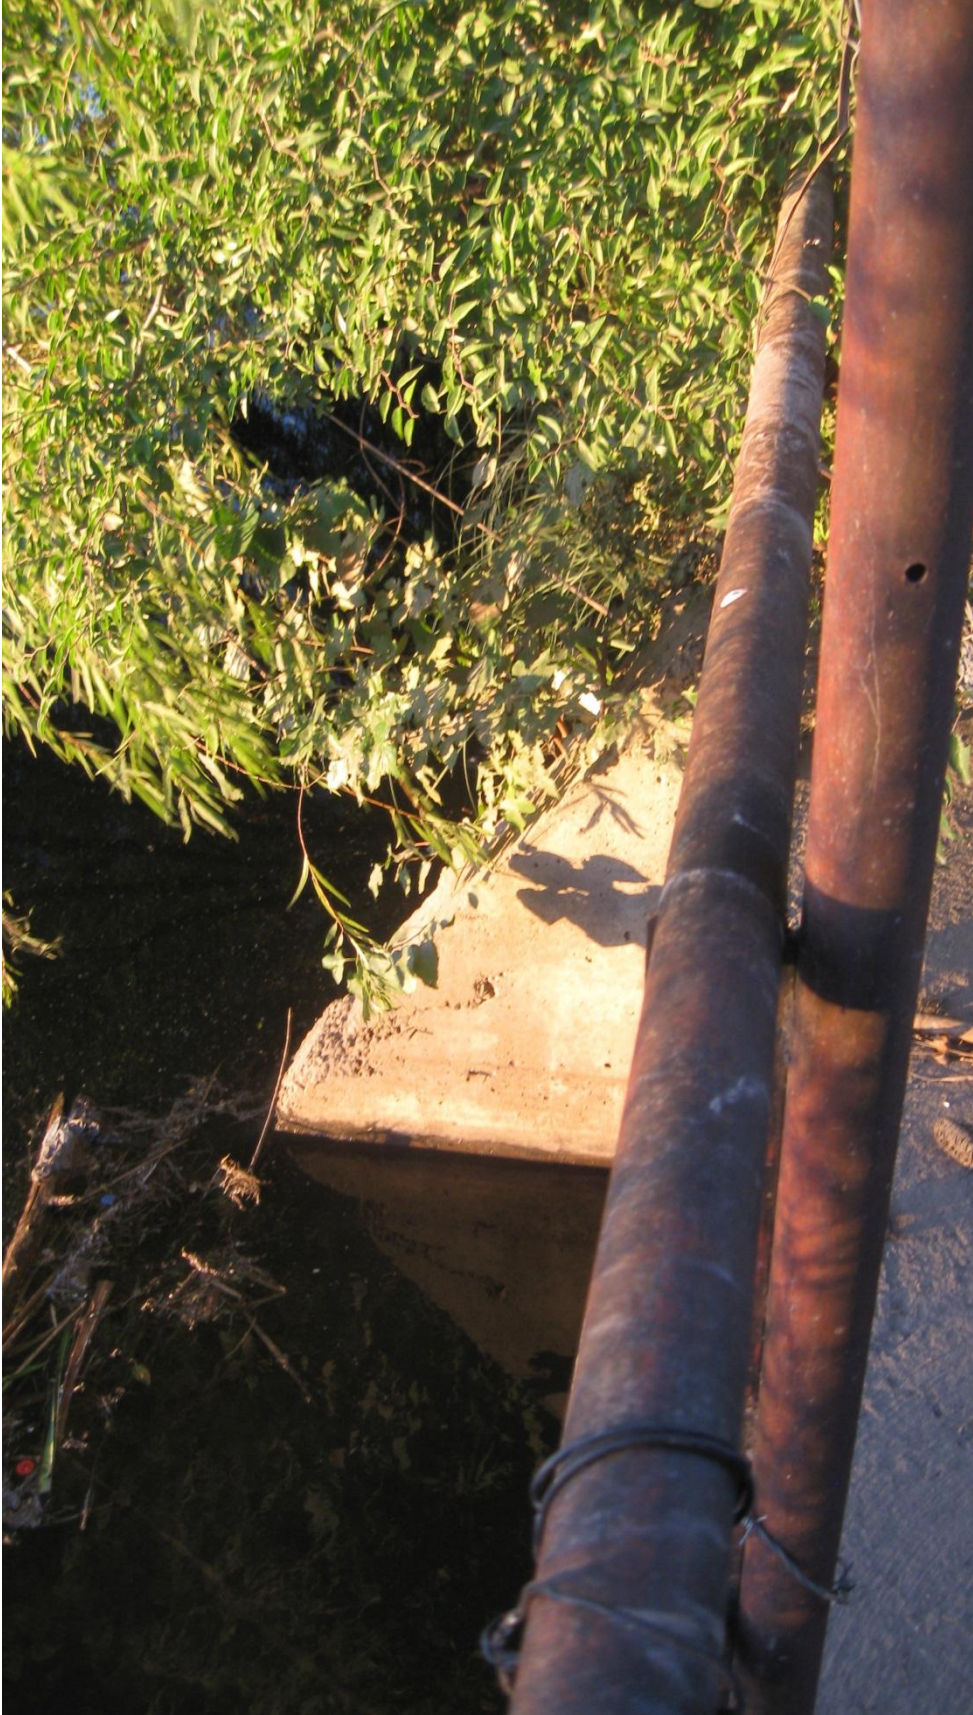
5- En la imagen que se adjunta a continuación se aprecia el nivel actual de la aguas del reservorio. Al interrogarse al personal de la firma sobre la norma o protocolo de funcionamiento del sistema, el mismo manifiesta que : " mantiene el nivel de las aguas aproximadamente a 1 o 1,20 m del nivel de rebalse del embalsamiento de hormigón armado", es decir, traducido vulgarmente "a ojo de buen cubero".

Esto es quizás lo más grave, ya que dada la delicadeza de la cuenca hídrica ya saturada desde hace décadas del arroyo de la calle Artilleros-Fonrouge- Cucha Cucha, debería existir un protocolo de funcionamiento del sistema, con una regla de medición de nivel semisumergida, que permitiese al operario accionar el sistema luego de constatar una lectura de valor prefijado por un protocolo de seguridad.

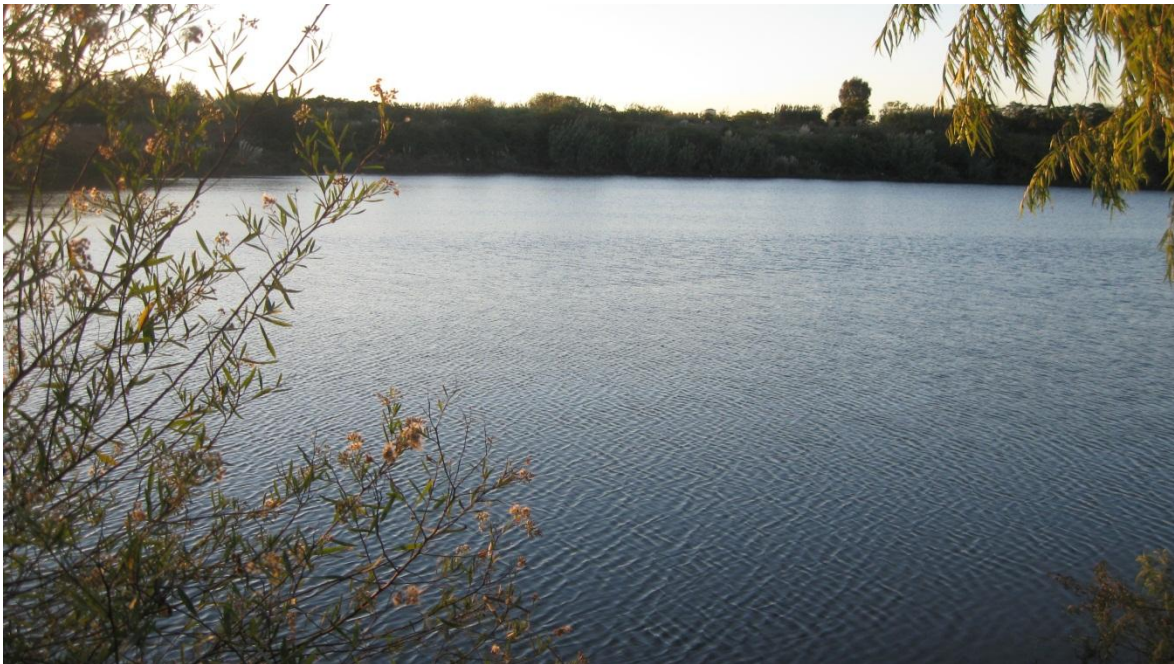
6-En esta imagen se aprecia el nivel actual de las aguas del reservorio.

Con la capacidad operativa deficitaria que evidencian las imágenes (se recuerda que solo hay una bomba funcionando), resulta evidente que nunca se logra reducir el nivel de las aguas, para que el embalse funcione al 100% bajo condiciones de exigencia muy altas como las provocadas por la tormenta del martes 2/04/2013.

Con buenas condiciones climatológicas, la estación de bombeo debería estar trabajando a máxima capacidad para reducir el volumen de agua embalsado a su mínimo nivel.

De esta forma se debía lograr vaciar el reservorio lo más rápido posible, manteniendo su máxima capacidad de embalse en espera de una tormenta.

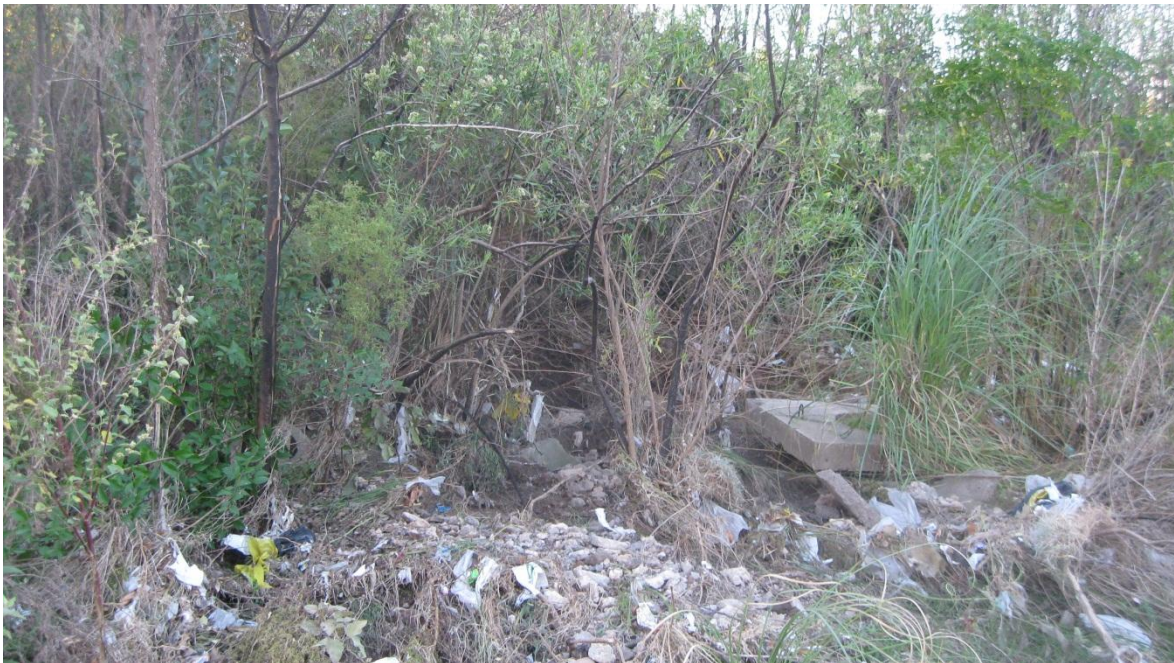
7- No debemos dejar de señalar el mal estado en el que se encuentra el terraplén de suelo compactado que conforma el embalse del reservorio.

El mismo presenta degradación y erosión en 2 puntos, notándose un descenso de nivel en la zona de la calle Forest. Esto se debe a la presencia de abundante vegetación, que por su estado de crecimiento nos evidencia una falta de mantenimiento total y muy antigua.

Este terraplén es vital, dado que no solo contiene las aguas embalsadas, sino que en días de tormenta es la única vía de acceso a la estación de bombeo, ya que el camino inferior se inunda por completo entre las calles Forest y Artilleros.

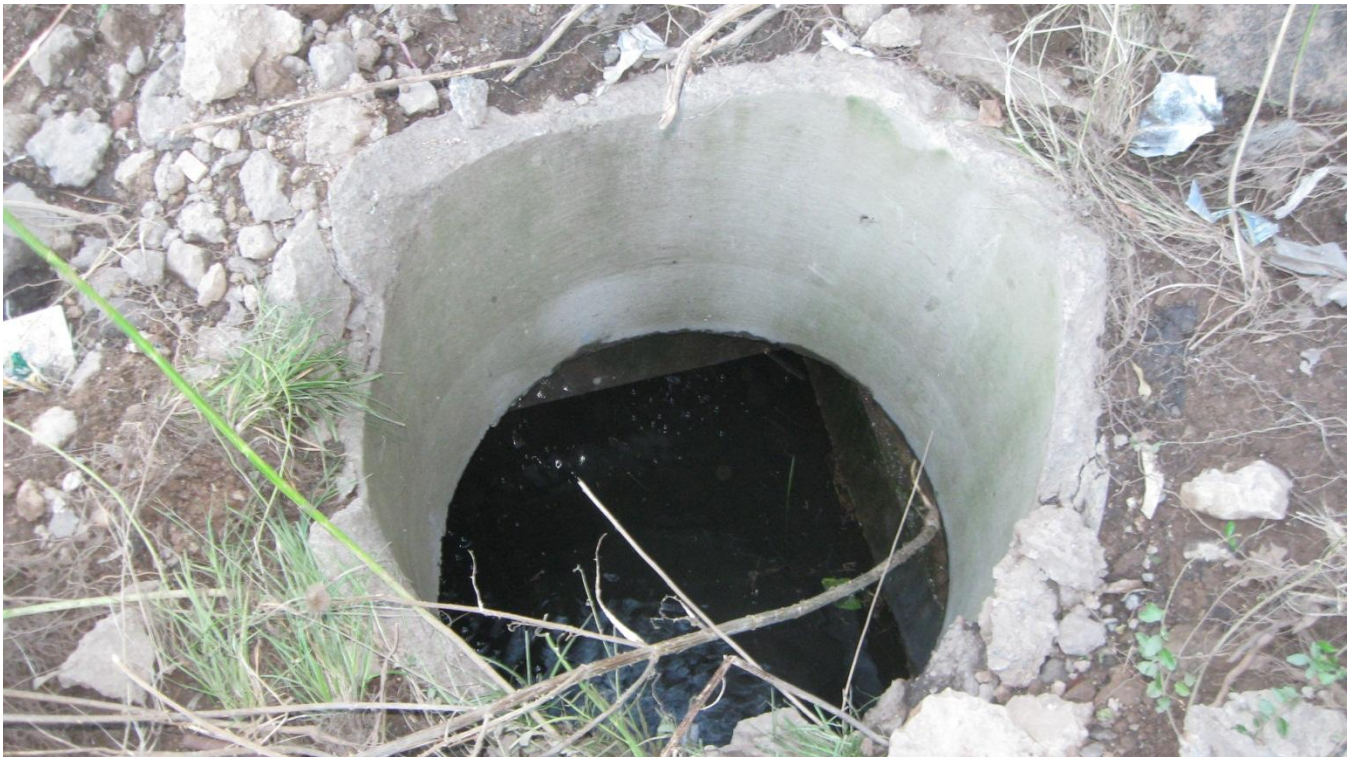
8- El día mismo del desborde, la mayor afluencia de agua se producía a través de la boca de acceso que se aprecia en la imagen.

Desconecemos con certeza la procedencia de las misma, pero dado la ubicación de esta boca, sospecho que está vinculada a un alcantarillado que trasvasa el camino de cintura hacia Ciudad Evita a uno 100 metros de su intersección con la ruta 21.

Este alcantarillado proviene del sector de la estación José Ingenieros (aflora a cielo abierto al cruzar un pequeño puente ferroviario situado a 100 metros de dicha estación camino a la subsiguiente estación de Villegas y consta de 1,50 m de profundidad y unos 0,80 m de ancho), cruza la ruta 21 anexo al nuevo Hospital y desembocaba en el sistema hídrico del canal de la calle Artilleros- Fonrouge- Cucha Cucha. Sería de suma utilidad confirmar o no esta hipótesis, ya que de ser cierta, el canal de la Artilleros- Fonrouge-Cucha Cucha podría estar recibiendo aguas del nuevo canal entubado que se construyó recientemente paralelo al Camino de Cintura (canal de gran capacidad de caudal).

Sería fundamental solicitar a las autoridades competentes la documentación técnica al respecto, para confirmar o descartar esta teoría, ya que el estado actual de la cuenca no admite el aporte de más afluentes.
